**STŘETY BOKŮ VOZIDEL POD ÚHLEM 11° PŘI  
RŮZNÝCH RYCHLOSTECH**

SIDE COLLISIONS OF VEHICLES AT AN ANGLE OF 11° AT DIFFERENT SPEEDS

**DIPLOMOVÁ PRÁCE**

MASTER'S THESIS

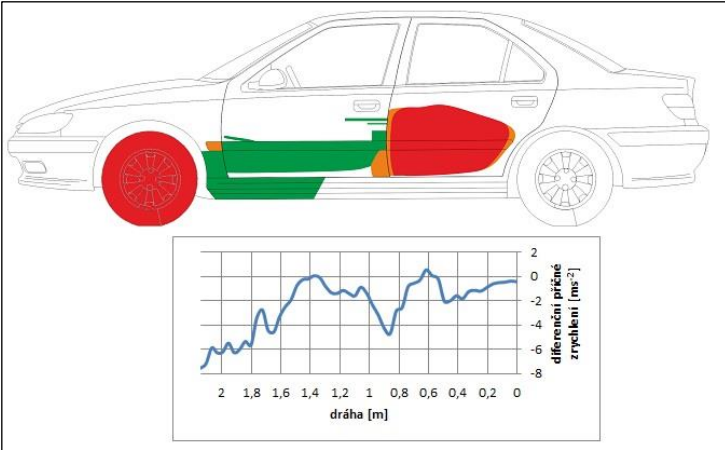
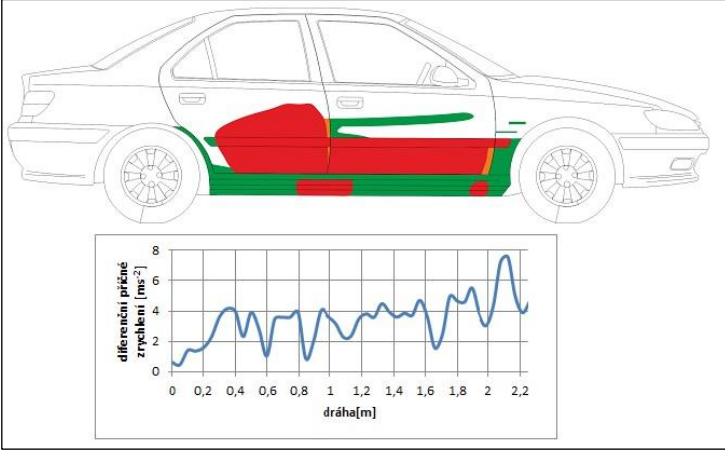
<p>The graph for experiment 2 shows lateral differential acceleration (y-axis, -8 to 2 ms<sup>-2</sup>) versus distance (x-axis, 2 to 0 m). The curve starts at approximately -5 ms<sup>-2</sup> at 2m, rises to a peak of about 1 ms<sup>-2</sup> at 1.4m, then fluctuates between -2 and 1 ms<sup>-2</sup> until 0m.</p>
<p>pokus č. 3, 14°</p>

<p>The graph for experiment 3 shows lateral differential acceleration (y-axis, 0 to 8 ms<sup>-2</sup>) versus distance (x-axis, 0 to 2.2 m). The curve starts at approximately 1 ms<sup>-2</sup> at 0m, rises to a peak of about 4 ms<sup>-2</sup> at 0.4m, then fluctuates between 1 and 5 ms<sup>-2</sup> until 2.2m.</p>

*Tabulka 12 Grafická znázornění průběhu diferenčního příčného zrychlení vzhledem k poškození boku stojících vozidel z jednotlivých testů*

Vytvořené grafiky mají především informační charakter, jejich cílem je pokusit se znázornit velikost absolutní hodnoty diferenčního příčného zrychlení jako parametru určujícího míru interakce mezi kolidujícími plochami zúčastněných vozidel. Tato úvaha je omezena především skutečností, že nezohledňuje poškození vzniklé na boku jedoucího vozidla. Toto omezení by bylo možné zanedbat pouze v případě, že plocha kolidující s bokem vozidla by byla dokonale pružná a nedocházelo na ní ke vzniku plastických deformací; případně v případě, kdy by poškození spolukolidující plochy bylo ve srovnání s poškozením boku vozidla tak nízké, až by bylo zanedbatelné. Touto myšlenou „nedeformovatelnou“ plochou by mohla být například určitá varianta pevné překážky. Pro lepší vypovídací hodnotu by rovněž bylo vhodné zavést detailnější členění poškození boku vozidla v závislosti na hloubce deformace, a to především pro větší hloubky z kategorie nad 25 mm.
